# 7º CONGRESO FORESTAL ESPAÑOL

7CFE01-387

## Evolución de la restauración de la masa forestal en el incendio del Rodenal de Guadalajara diez años después mediante fotos comparativas

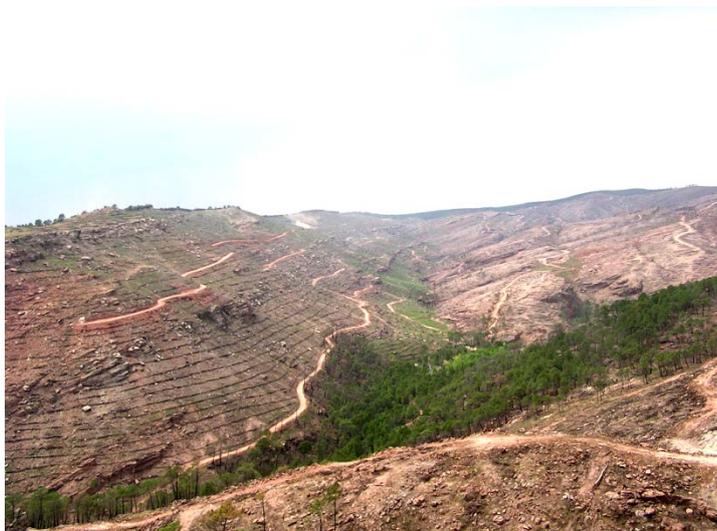
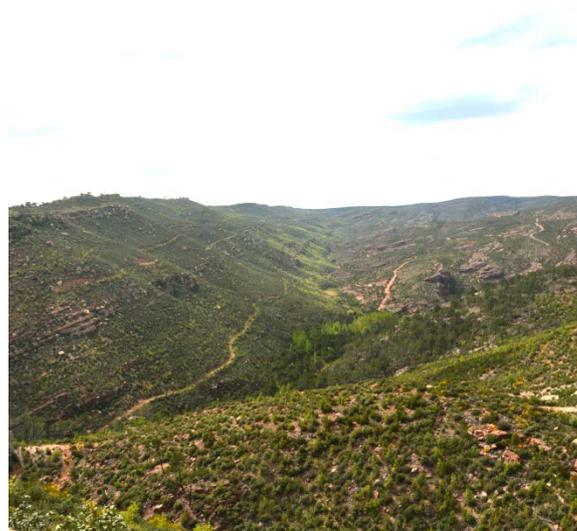
**Figuras 1 y 1bis.-** Obsérvese como **la apertura de las vías de saca** posibilitan el acceso a zonas complicadas y permiten la evacuación en caso de accidente. A la izquierda, en primavera de 2006. Con el paso del tiempo, a la derecha, en primavera de 2016, la regeneración del monte y la colonización de la vegetación en los arrastraderos, consiguen un menor impacto visual al ser mucho menos perceptibles estas infraestructuras lineales. También se observa el efecto de las fajinas en la ladera de la izquierda. *La Tasuguera* (Riba de Saelices y Villarejo de Medina).

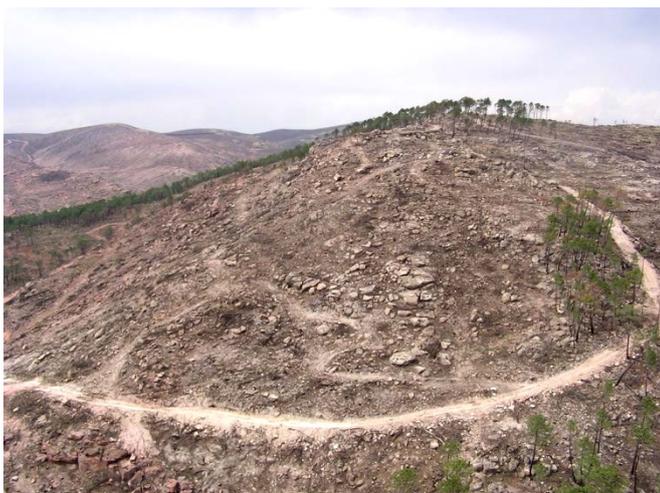
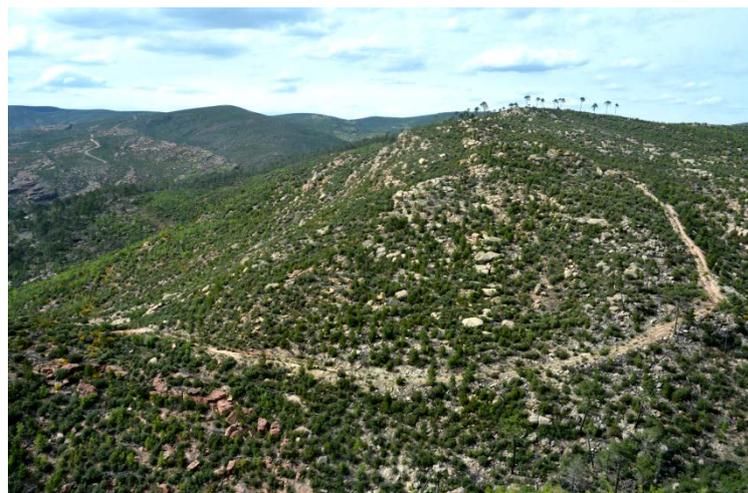
**Figuras 2 y 2bis.-** La fuerte pendiente y los afloramientos rocosos a menudo condicionan el trazado de **las vías de saca**. Obsérvese las rodadas del skidder y su capacidad de desplazamiento en zonas complicadas. Diez años después, en junio de 2016, ya no son perceptibles estas rodadas. Paraje de *Peña Eslabrada*, zona este (Riba de Saelices).

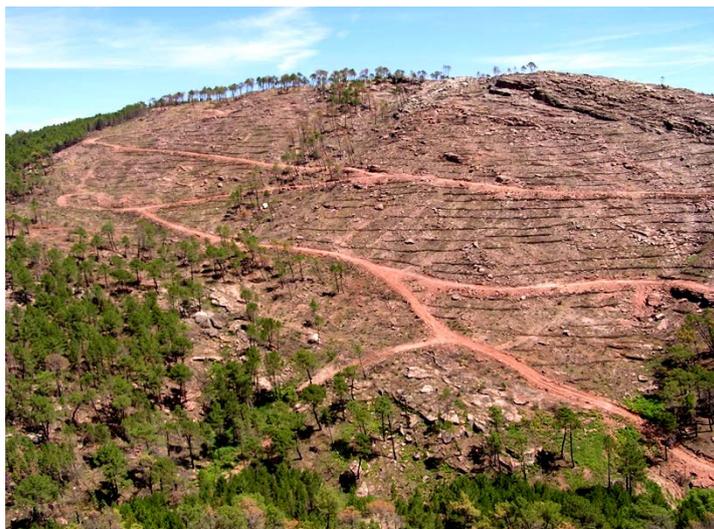
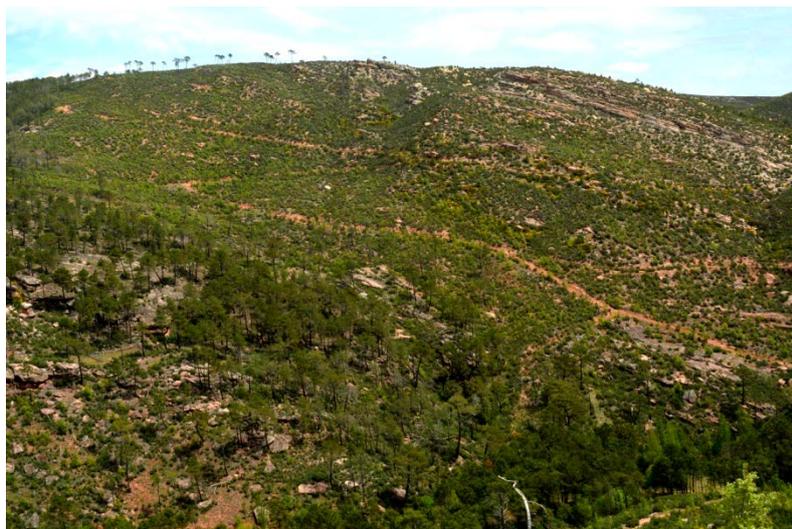
**Figuras 3 y 3 bis-** Correcto trazado de la **vía de saca** en zona de elevada pendiente. Obsérvese el bucle generado por el skidder en la curva de la zona izquierda. La imposibilidad de radios mayores en el resto de curvas y bifurcaciones aconseja la ejecución de explanadas para facilitar el acopio de madera y el cambio de sentido de la maquinaria. Se debe evitar en todo caso el tránsito de maquinaria marcha atrás, sobre todo de autocargadores y camiones por su mayor facilidad de vuelco debido a la carga y a su centro de gravedad más elevado. Se comprueba también el efecto de las fajinas en la ladera central. Los pies de gran tamaño y parcialmente afectados que se dejaron en las operaciones iniciales (banda en línea de máxima pendiente a la izquierda) al cabo de 10 años han muerto. *Peña Eslabrada*, zona oeste (Riba de Saelices. Invierno de 2005-2006 y junio 2016).

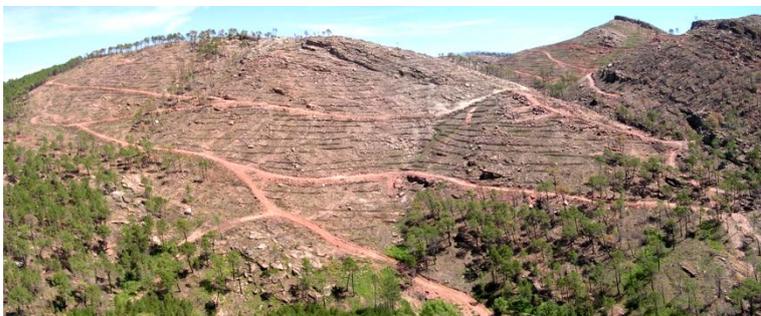
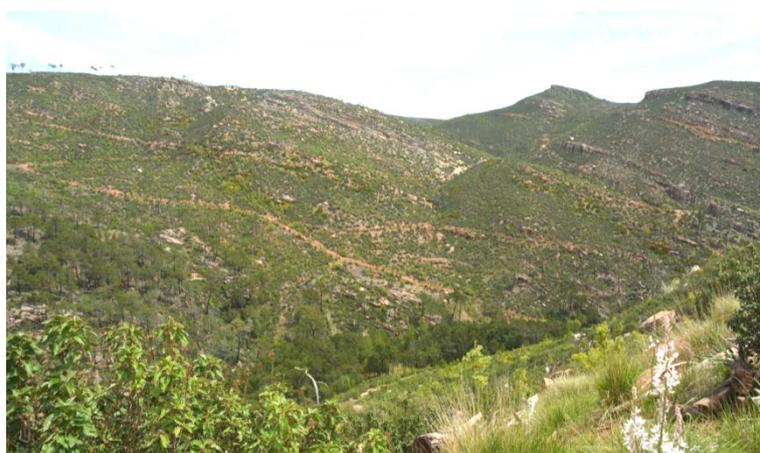
**Figuras 4 y 4 bis-** Otra panorámica de la zona oeste de *Peña Eslabrada* (Riba de Saelices) después de la **apertura de vías de saca**, aprovechamiento y restauración, a la izquierda, y panorámica del mismo paraje diez años después, en primavera de 2016.

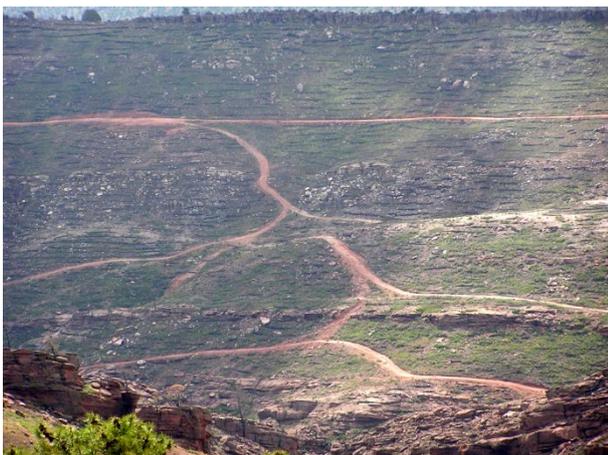
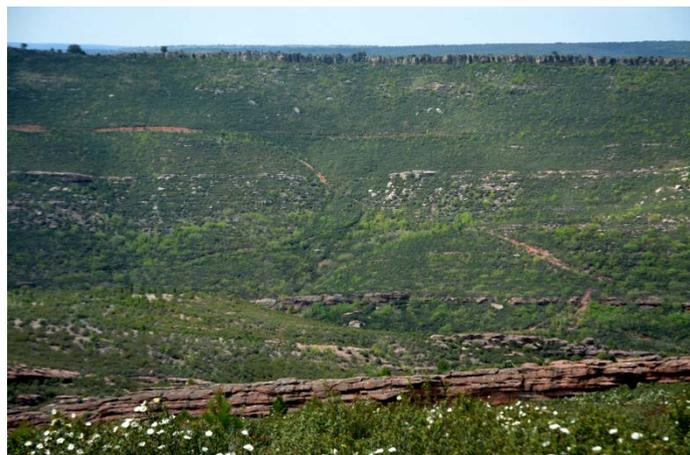
**Figuras 5 y 5 bis.**- Se utiliza la única discontinuidad entre afloramientos de la roca madre para acceder, con **vías de saca**, de unas a otras zonas de la ladera. Fortísima pendiente entre el 45-55% en la *Tasugera de la Umbría de Villarejo* (Villarejo de Medina). Aspecto durante las actuaciones y diez años después de éstas (junio 2016). Se comprueba el efecto de las fajas en la regeneración.

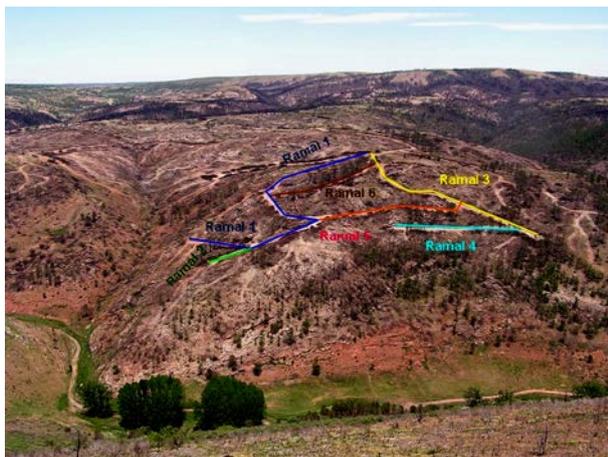
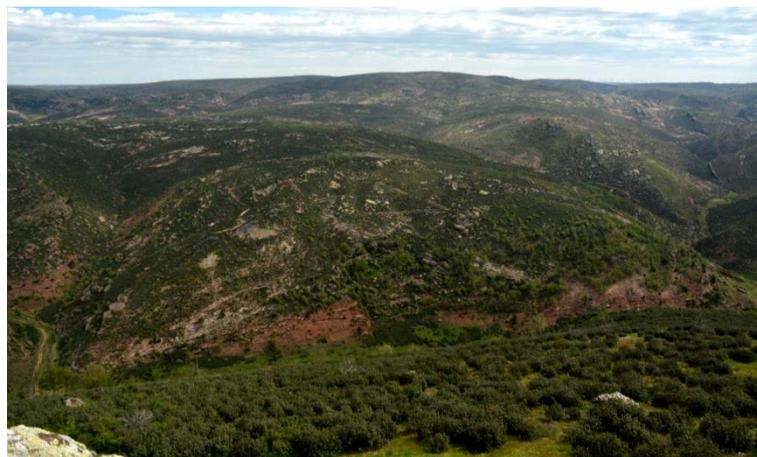
**Figuras 6 y 6 bis.**- Panorámica de *La Corraliza* (TM de Santa María del Espino) durante el aprovechamiento. Superposición aproximada de los **caminos de saca** a la izquierda. A la derecha, panorámica de *La Corraliza* diez años después del aprovechamiento, en primavera de 2016. Obsérvese el escaso impacto generado y la regeneración de cistáceas (*Cistus ladanifer* y *Cistus laurifolius*) en la ladera desde donde se toman las fotografías.

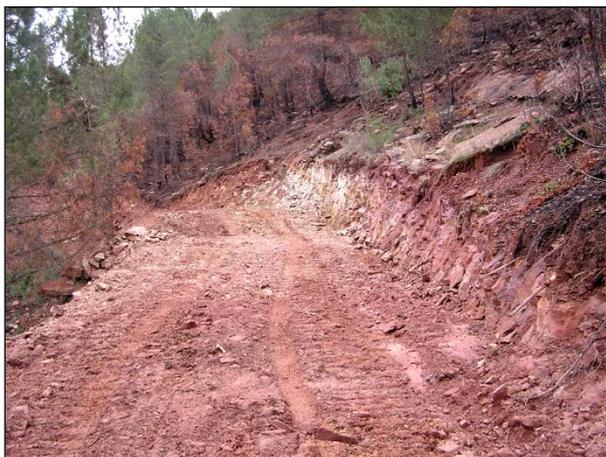
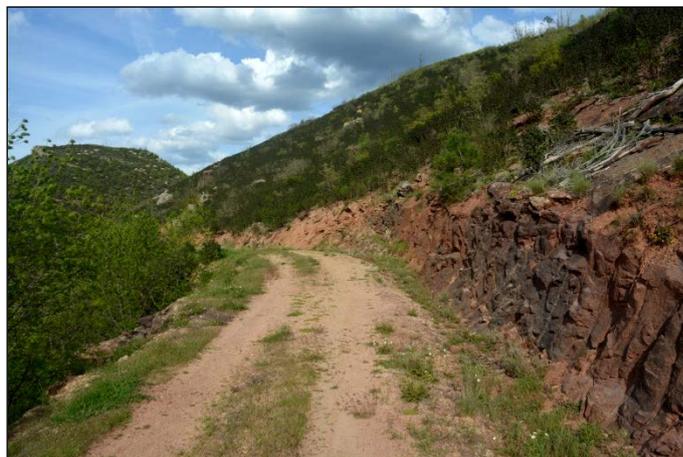
**Figuras 7 y 7 bis.-** A la izquierda se puede observar el detalle del aspecto del **camino** recién explanado por el bulldozer tras el trabajo de la retroexcavadora, y a la derecha el mismo punto diez años después. Santa María del Espino.

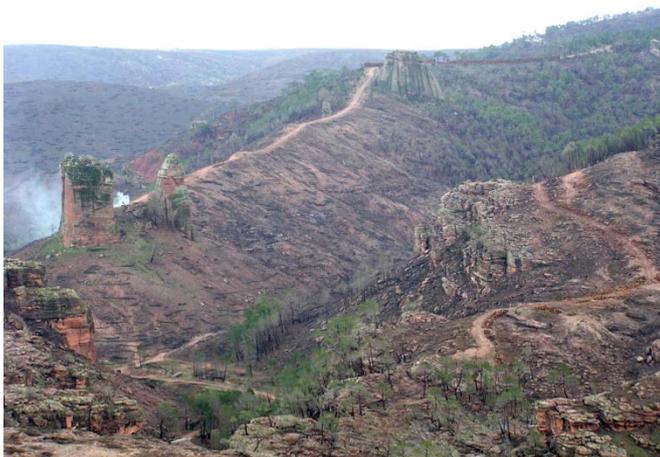
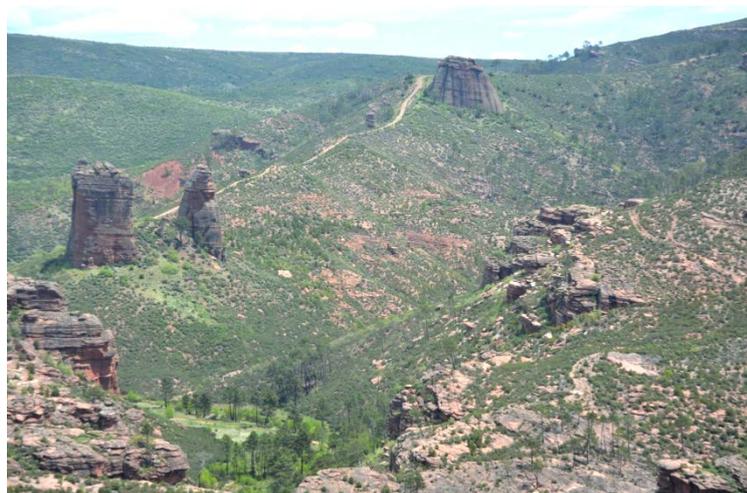
**Figuras 8 y 8 bis.-** Operaciones de **apeo, saca, tronzado y fajinas** en la ladera meridional del *Puntal del Milagro* en invierno de 2005 – 2006, a la izquierda, y en primavera de 2016, a la derecha, (Riba de Saelices). Obsérvese que sólo se ha repasado un camino existente en la parte superior y se ha unido al existente por la parte de detrás, menos divisable. Se debe destacar que al visitar esta zona el camino superior no se puede apreciar. El cableado desde el camino superior evita la aparición de arrastraderos.

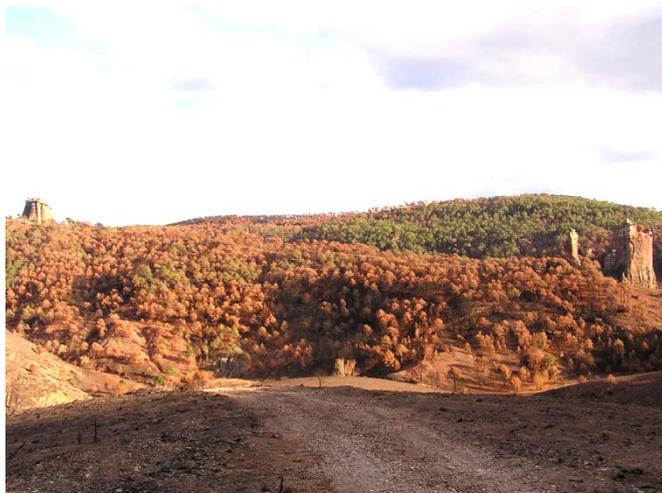
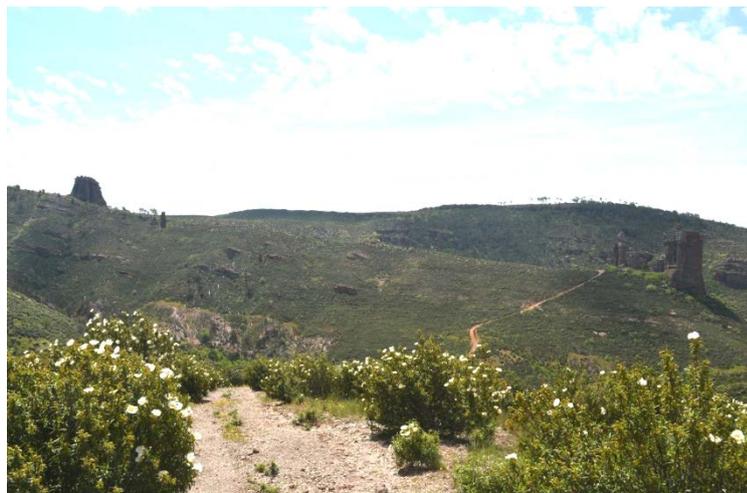
**Figuras 9 y 9 bis.-** Aspecto de la ladera septentrional del *Punta del Milagro* (Riba de Saelices) después del incendio y antes de realizar el **apeo, saca, tronzado y fajinas**, a la izquierda. A la derecha, el mismo paraje diez años después de las actuaciones (primavera 2016).

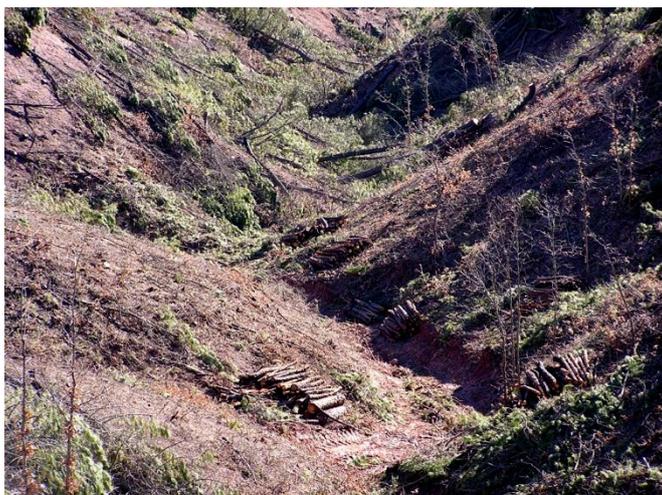
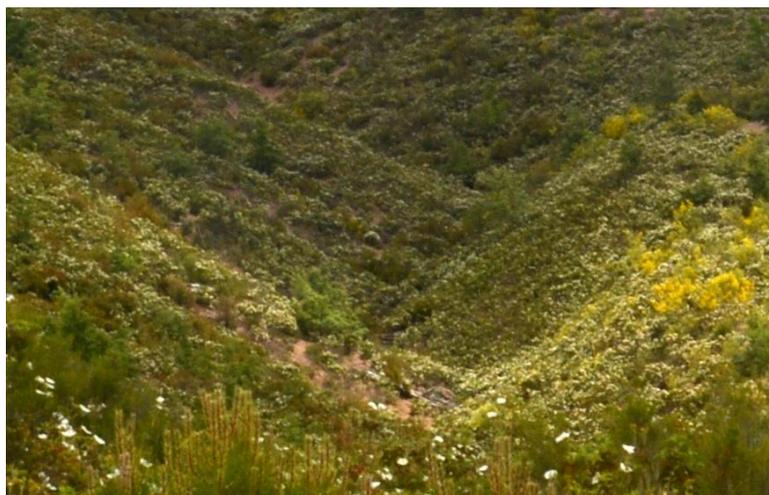
**Figuras 10 y 10 bis.-** Apeo, tronzado y apilado manual, previos a la ejecución de fajinas, donde se aprecian las rodadas del skidder. Véase como se desplaza la madera hacia abajo para facilitar la operación de apilado, acceder más fácilmente a esas zonas con la maquinaria y disminuir el cableado hacia arriba. Diez años después, a la derecha, en primavera de 2016, ha desaparecido por completo el impacto del tránsito de la maquinaria empleada. Se observa regeneración de pinar (*Pinus pinaster*) y brotación de rebollos (*Quercus pyrenaica*). Zona norte de la Cuesta del Guijo (Selas).

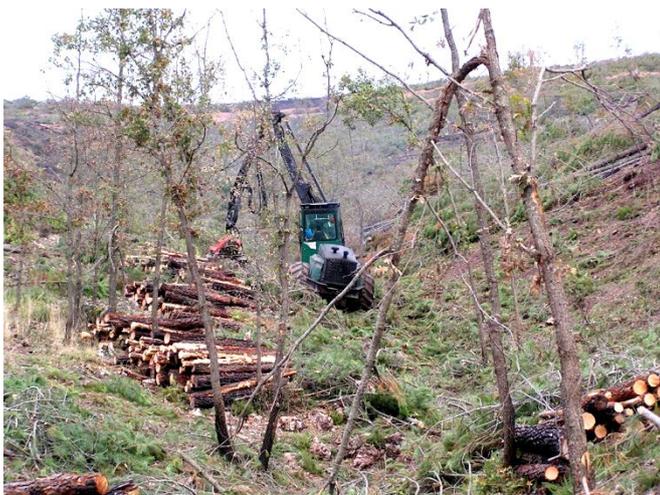
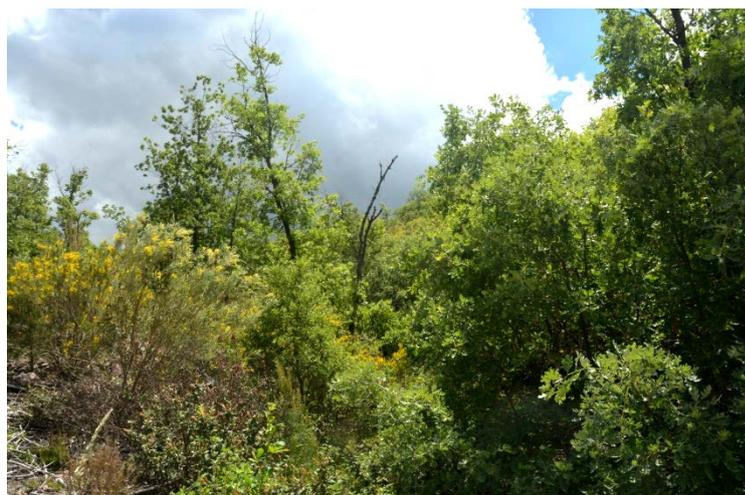
**Figuras 11 y 11 bis.- Apeo, tronzado y apilado mecanizado.** La madera situada en las laderas que vierten a este barranco saldrá por el arroyo que limpia la procesadora, cuando las pendientes imposibiliten caminos más cortos. Si se tiene la precaución de no trabajar en época de lluvias en los barrancos, la erosión ocasionada por los trabajos será mínima. Se comprueba vigorosa brotación del rebollo (*Quercus pyrenaica*) a los 10 años y que algunos ejemplares que no se recuperaron se han puntisecado. *Barranco de la Raya* (Selas, Primavera de 2006 y primavera de 2016).

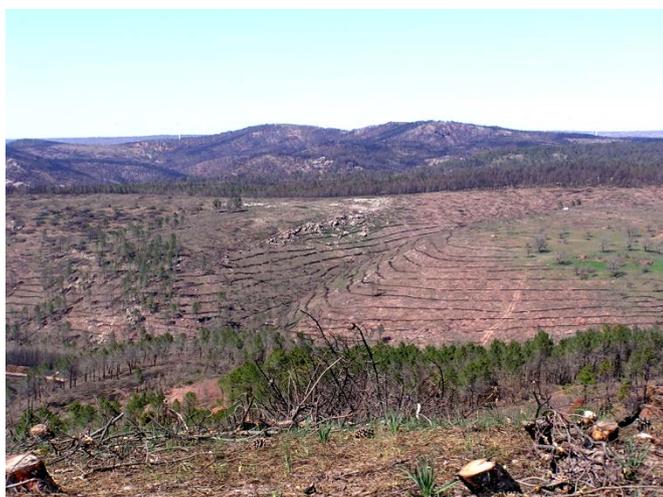
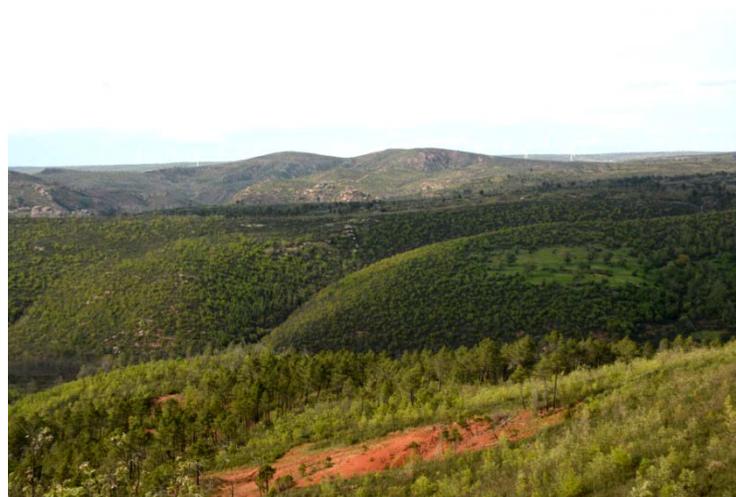
**Figuras 12 y 12 bis.-** Tras el apeo, tronzado y saca, panorámica de las **fajinas** siguiendo una correcta disposición en curva de nivel, en primavera de 2006 a la izquierda, y en primavera de 2016 a la derecha. Se comprueba el favorable efecto en la regeneración natural. *Parajes de Portillejos y El Bosque del Buen Desvío* (Santa María del Espino).

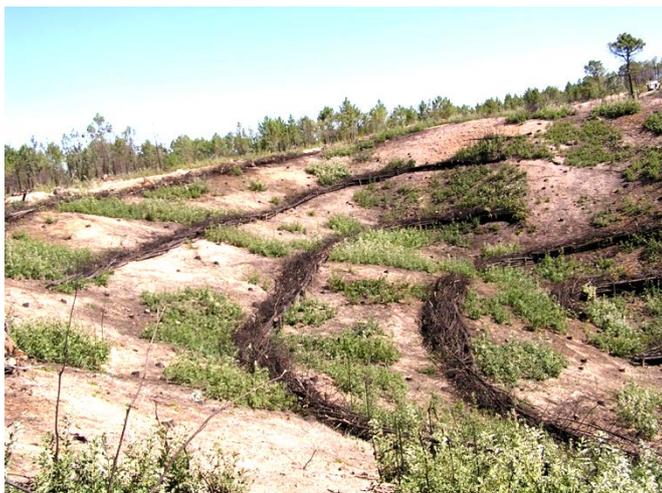
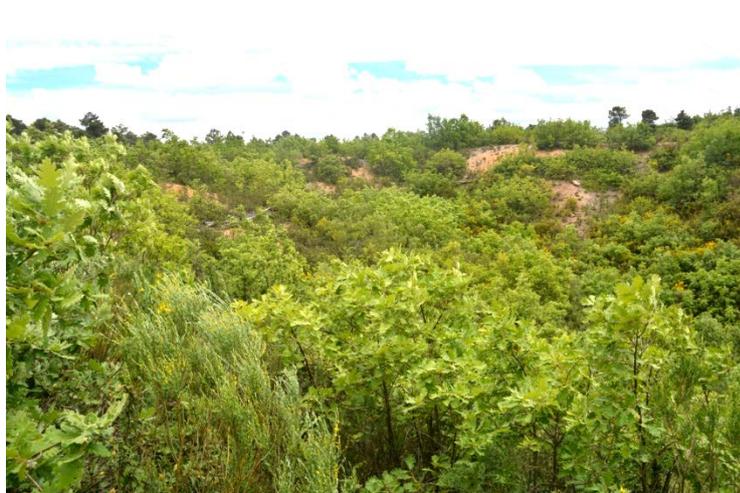
**Figuras 13 y 13 bis.-** Tras el apeo, en este caso recepe, y tronzado, un espaciado suficiente entre las **fajinas** permite un correcto rebrote del género *Quercus* evitando deformaciones en los chirpiales. Se puede comprobar la evolución del monte desde la primavera de 2006, a la izquierda, hasta la primavera de 2016, a la derecha. Entre *Cuesta del Guijo* y *Alto de la Mata* (Selas).

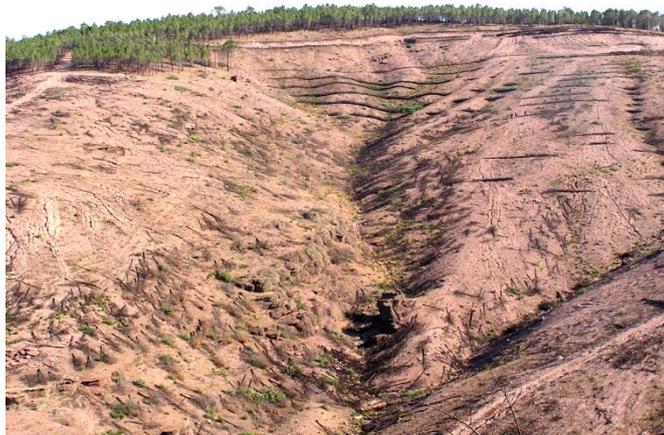
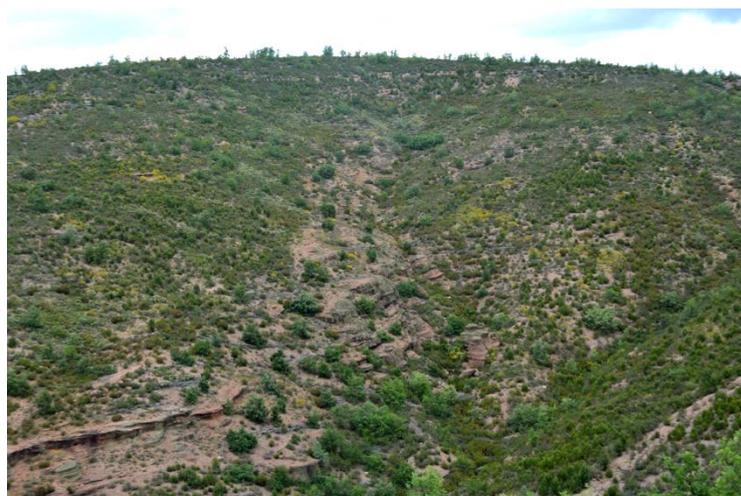
**Figuras 14 y 14 bis.-** Panorámica del estado intermedio de ejecución de la restauración por instalación de **fajinas** en una zona en la que se ha dejado una adecuada cantidad de material, salvo en alguna superficie reducida, a la izquierda, en primavera de 2006. A la derecha, la misma zona, ya restaurada en su totalidad, diez años después, en junio de 2016. Obsérvese que el arbolado adulto no apeado en la primera intervención y parcialmente afectado por el fuego, al cabo de 10 años, bien por plagas, bien por inestabilidad, ha desaparecido. *Cuesta del Guijo* (Selas).

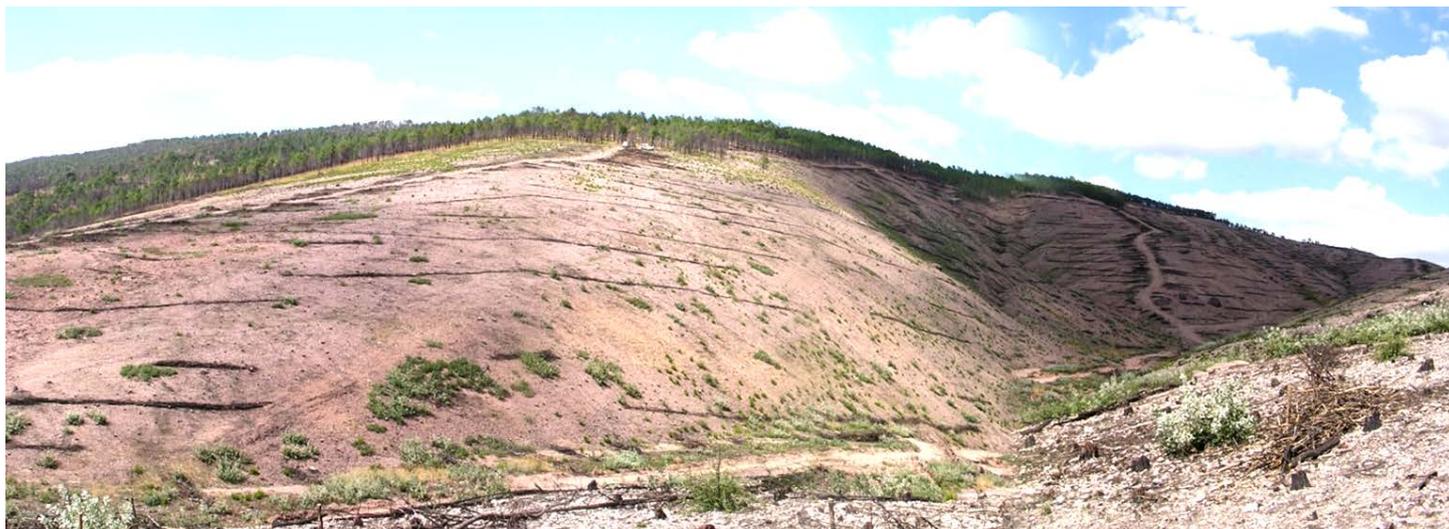
**Figura 15.-** Panorámica de una zona cercana en la que ya se han ejecutado las **fajinas**. Es fácil imaginar que la cantidad de material para fajinas en esta zona no es muy abundante, por razón de la baja espesura de masa quemada, lo que puede generar un control de la erosión insuficiente. Entre *Cuesta del Guijo* y *Alto de la Mata*, cerca del *arroyo de la Raya* (Selas).

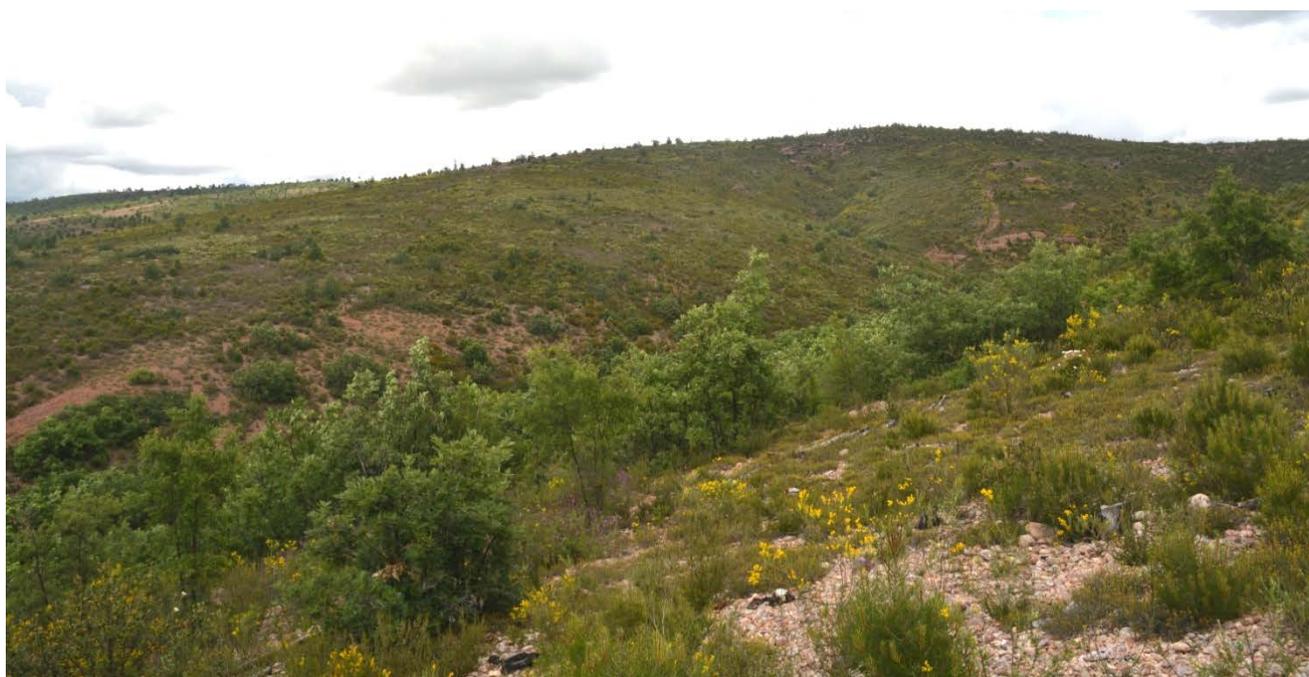
**Figura 15bis.-** Panorámica de la misma zona que la representada en la Foto 15 diez años después de las actuaciones, en junio de 2016. En este caso, a pesar de la baja densidad de **fajinas** por unidad de superficie ejecutadas, gracias a la temprana actuación, se consiguió una adecuada germinación de los piñones y un buen rebrote de las quercíneas (*Quercus pyrenaica* y *Q. faginea*) y con ello en la actualidad se puede considerar que se han controlado, al menos en parte, los fenómenos erosivos. Entre *Cuesta del Guijo* y *Alto de la Mata*, cerca del *arroyo de la Raya* (Selas).

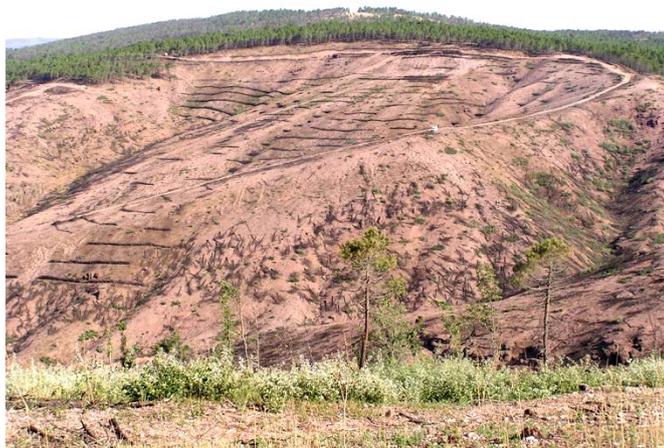
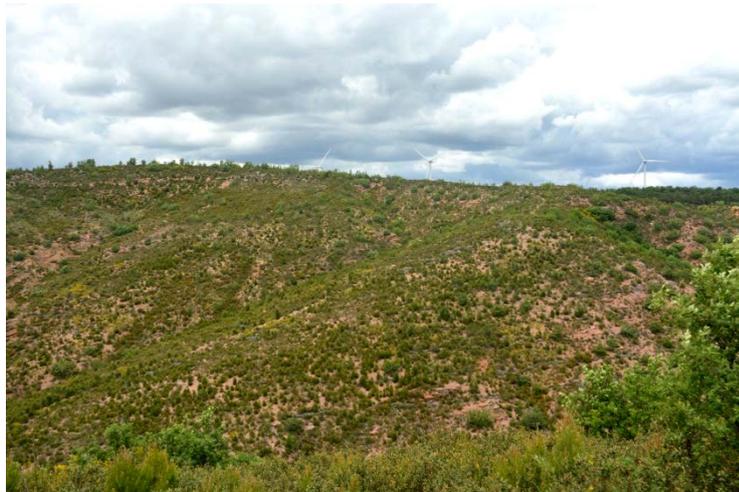
**Figuras 16 y 16 bis.-** Panorámica del estado intermedio de la restauración con **fajinas** en una zona en la que se ha dejado una adecuada cantidad de material salvo en alguna superficie reducida. A la izquierda, en primavera de 2006. A la derecha, la misma zona, ya restaurada en su totalidad, diez años después, en junio de 2016. *Cuesta del Guijo* (Selas).

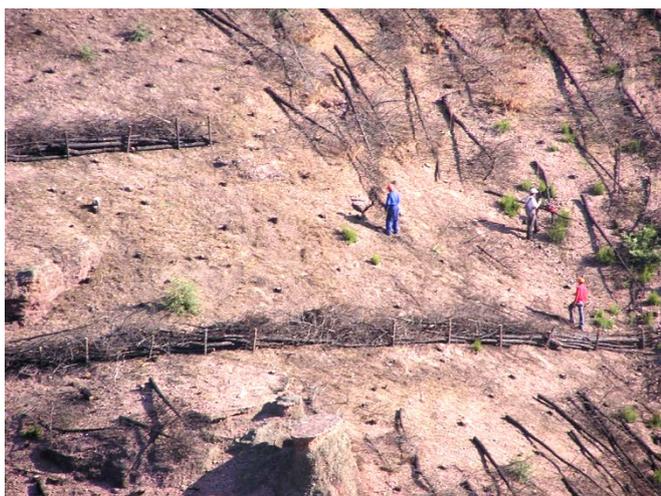
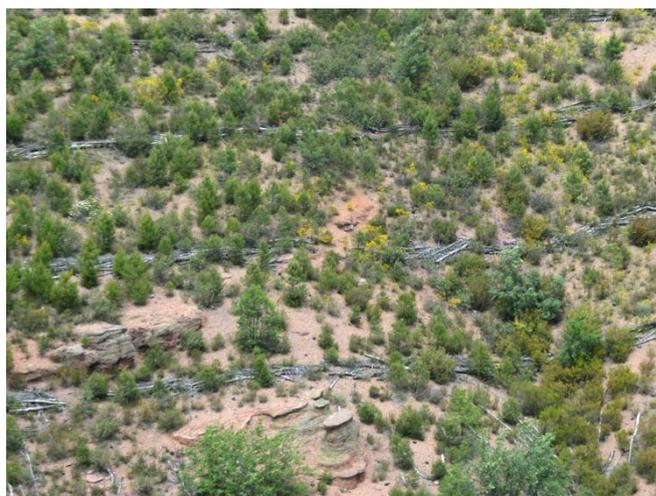
**Figuras 17 y 17 bis.- Apeo, tronzado y fajinas.** Zona con una cantidad de residuo adecuada, a la izquierda en primavera de 2006 en fase de ejecución. Obsérvese que el tamaño de los fustes no es superior a dos apeas y que la distancia de las estacas es de dos metros aproximadamente. A la derecha, en primavera de 2016, se puede comprobar el adecuado regenerado, tanto por germinación de los piñones (*Pinus pinaster*) como por rebrote de las quercíneas (*Quercus pyrenaica* y *Q. fagínea*), así como la correcta ejecución de las fajinas, que diez años después aún siguen en pie. *Cuesta del Guijo* (Selas).

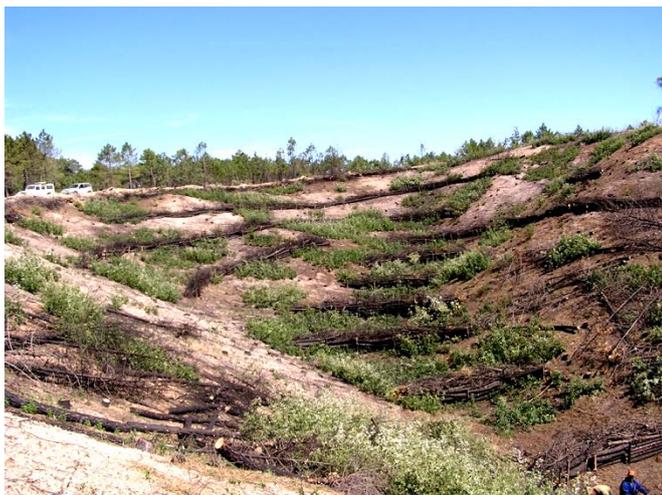
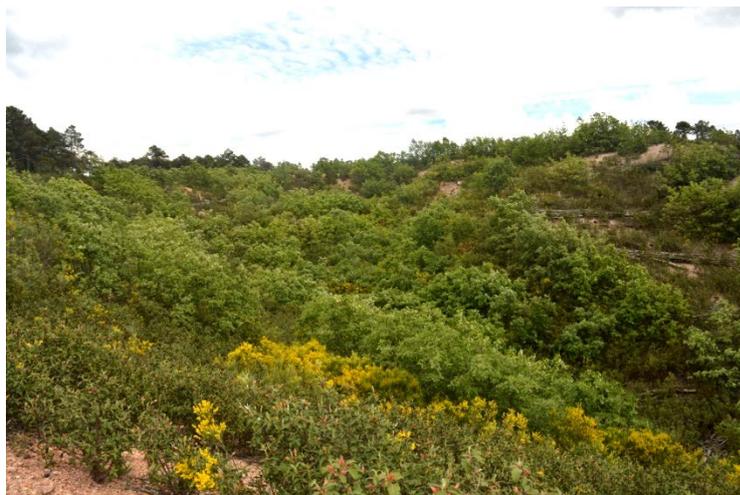
**Figuras 18 y 18 bis.- Apeo, tronzado y fajinas.** Aspecto de una zona restaurada con una gran cantidad de material, en primavera de 2006 a la izquierda. Véase como se frena el arrastre de sólidos en todas las vertientes del barranco. La adecuada ejecución de las fajinas permite un favorable rebrote de las especies frondosas (*Quercus pyrenaica* y *Q. faginea*). A la derecha la misma zona en primavera de 2016. Entre Cuesta del Guijo y Alto de la Mata (Selas).

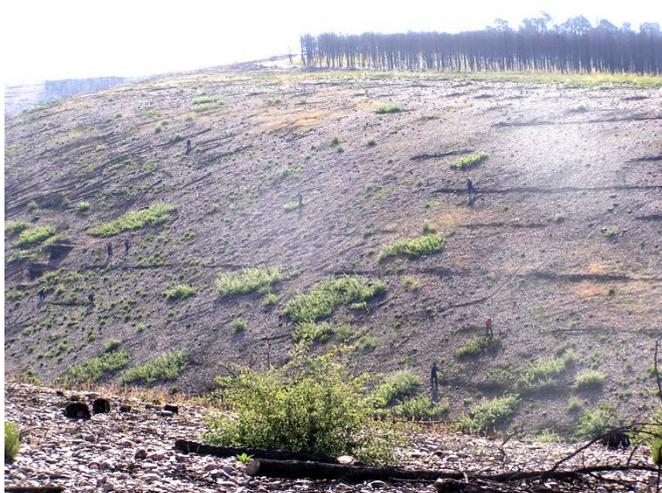
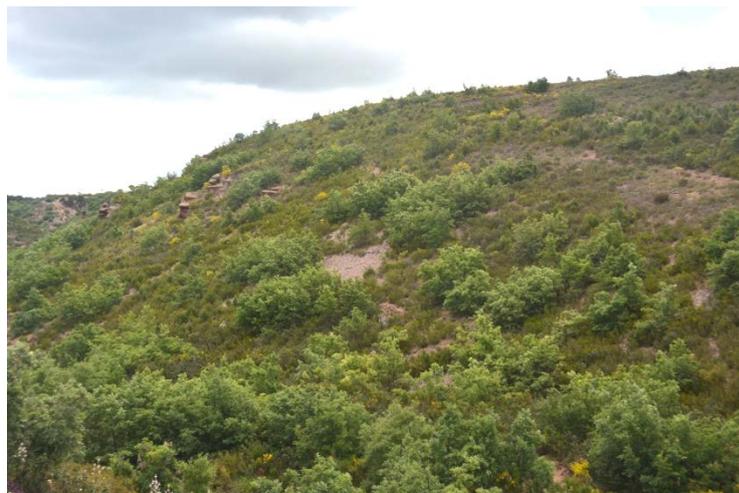
**Figuras 19 y 19 bis.- Apeo, tronzado y fajinas.** Aspecto de una zona restaurada con escaso material que no conseguirá frenar adecuadamente los fenómenos de erosión durante los primeros años tras las actuaciones, en primavera de 2006 a la izquierda. A la derecha, diez años después, en primavera de 2016, la erosión está ya controlada por la vegetación, donde predomina la brotación de rebollo (*Quercus pyrenaica*). Cuesta del Guijo (Selas).

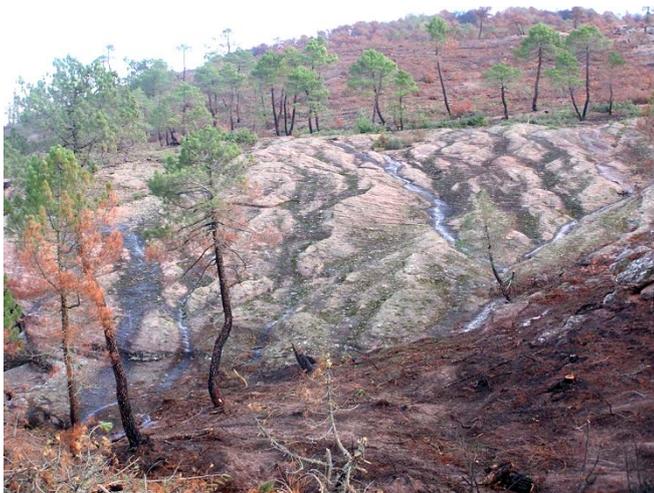
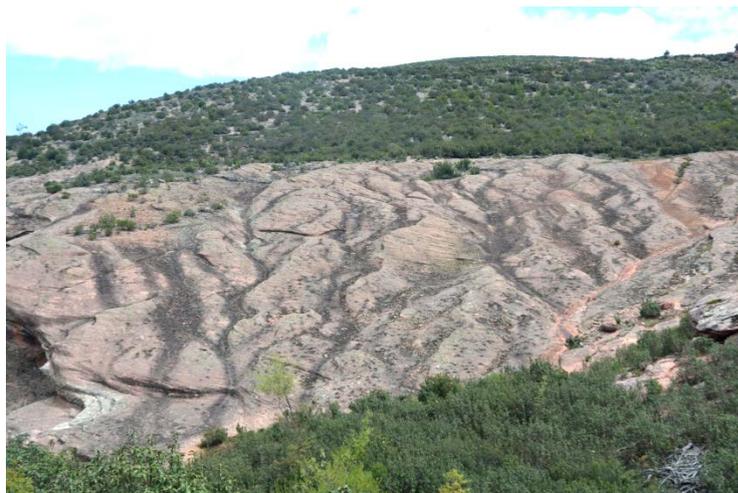
**Figuras 20 y 20 bis.- Tratamiento de pies afectados parcialmente.** Ejemplo de baja intensidad de incendio que no ocasiona daños por convección ni inflamación de copas, pero sí en el fuste. En estos casos la muerte será un proceso más largo, bien por daños en el floema por la acción del calor, bien debido a la mayor debilidad mostrada ante el futuro, pero seguro, ataque de escolítidos (*Ips sexdentatus*). Diez años después se puede observar que la suma de los factores enumerados han ocasionado la muerte de la totalidad de los pies de *Pinus pinaster* que se dejaron sin apeaar. Entre Poyato del Gato y Los Castillejos (Villarejo de Medina).

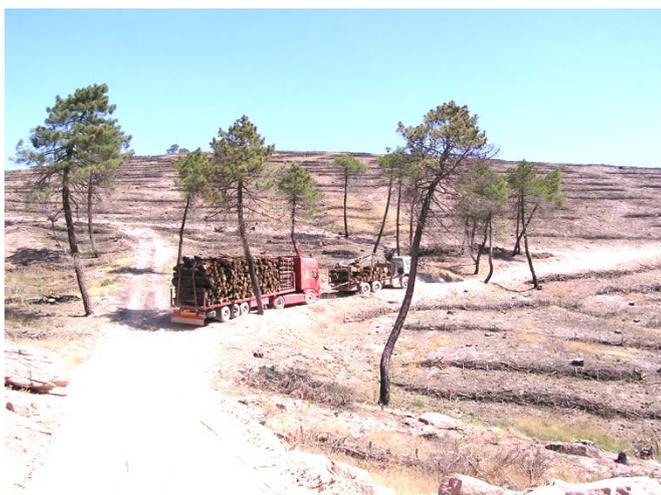
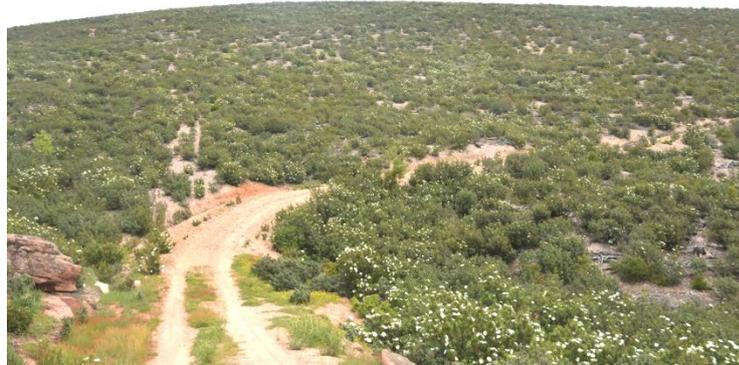
**Figuras 21 y 21 bis.- Tratamiento de pies afectados parcialmente.** Los pies reservados en las operaciones de apeo, tronzado y fajinas, por estar parcialmente afectados, han muerto por falta de viabilidad o por ataque de plagas. En relación con el transporte, aunque parezca paradójico, los mayores problemas para el tránsito de los trailers en el monte se producen en verano por la acumulación de polvo que evita una buena adherencia al terreno e impide su avance. En ocasiones se debe dar una pasada con una pala para eliminarlo, pero es una solución que no dura mucho tiempo. En la foto de la izquierda un camión forestal traccionando a un trailer entre Los Castillejos y Morra de Peña Bermeja (Villarejo de Medina), en verano de 2006 y en la de la derecha, el aspecto de la zona en la primavera de 2016.

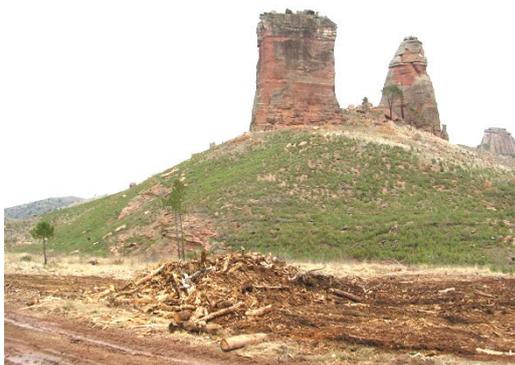
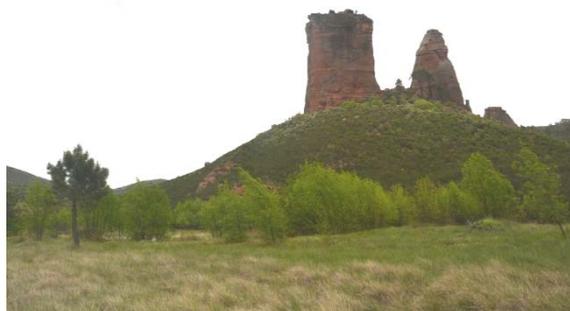
**Figuras 22 y 22 bis.- Tratamiento de restos.** Entrada al *Valle de los Milagros* (Riba de Saelices) una vez amontonados los restos, a la izquierda, en otoño de 2008. A la derecha, el estado de la misma zona ya restaurada, en junio de 2016.

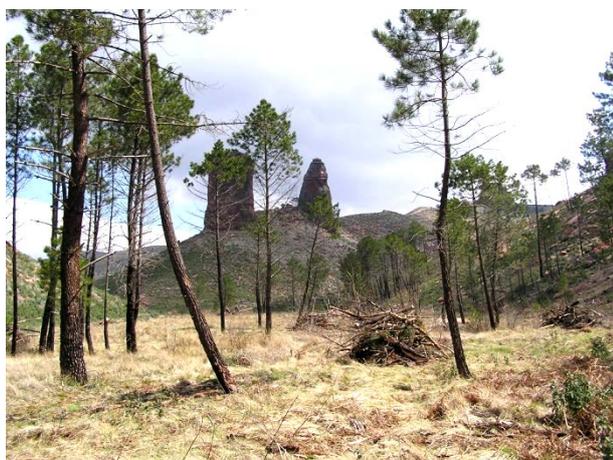
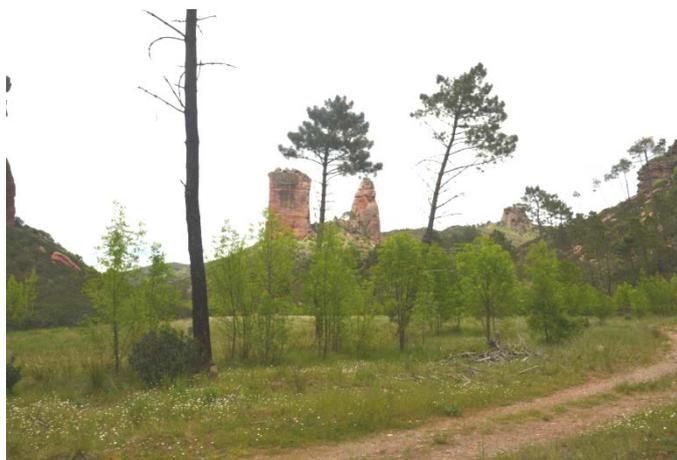
**Figuras 23 y 23 bis.- Tratamiento de restos.** Entrada al *Valle de los Milagros* (Riba de Saelices) una vez amontonados los restos, a la izquierda, en otoño de 2008. A la derecha, el estado de la misma zona ya restaurada, en junio de 2016.

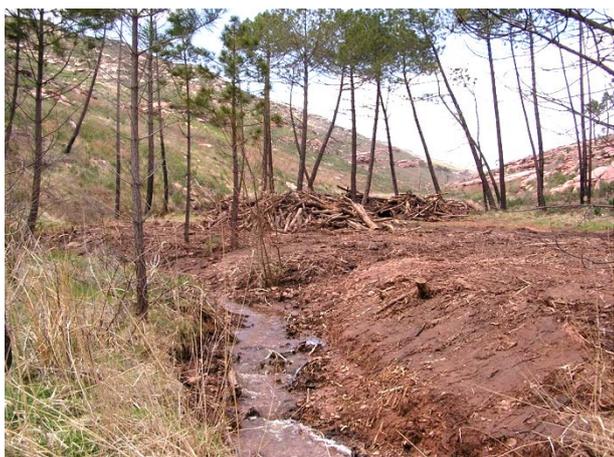
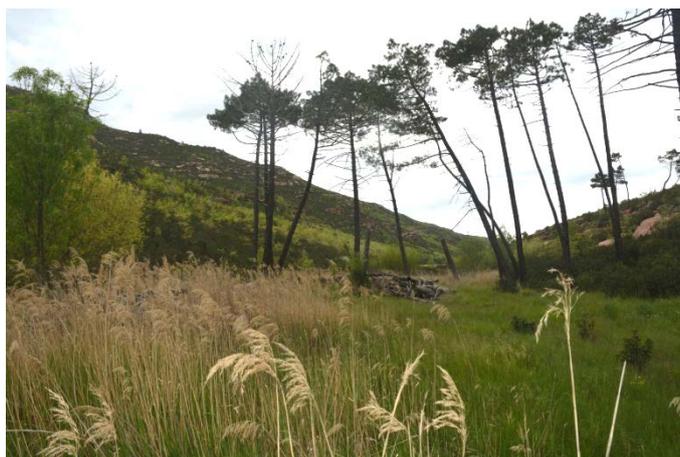
**Figuras 24 y 24 bis.- Tratamiento de restos.** Arroyo Salado cerca del *Valle de los Milagros* (Riba de Saelices). Véase el trabajo efectuado con la pala y el cazo de limpieza, a la izquierda, en otoño de 2008, y los resultados obtenidos, a la derecha, en junio de 2016.

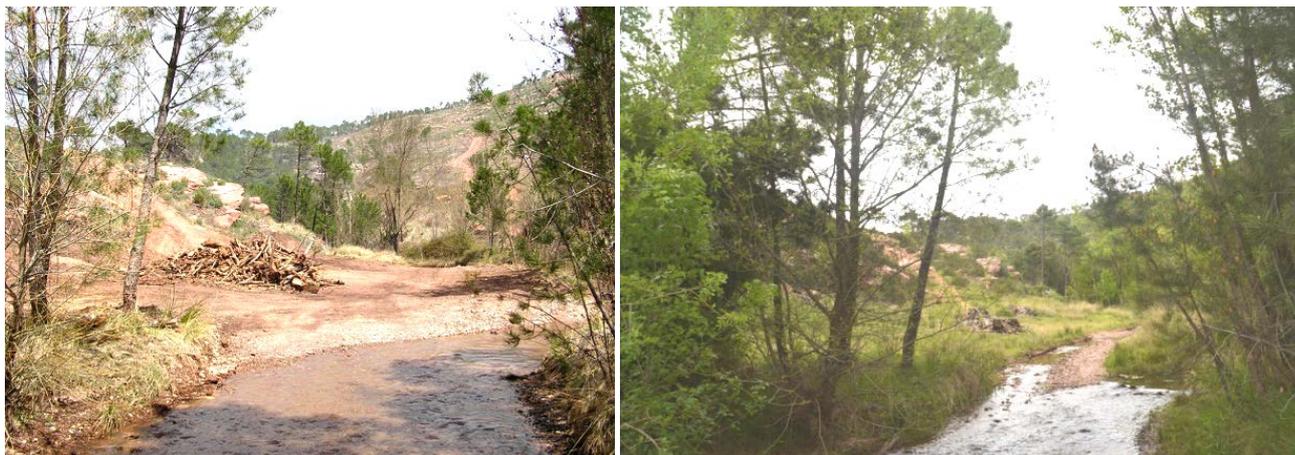
**Figuras 25 y 25 bis.- Tratamiento de restos.** Arroyo Salado cerca del Valle de los Milagros (Riba de Saelices). Véase el trabajo de limpieza, a la izquierda, en otoño de 2008, y los resultados, a la derecha, en junio de 2016.

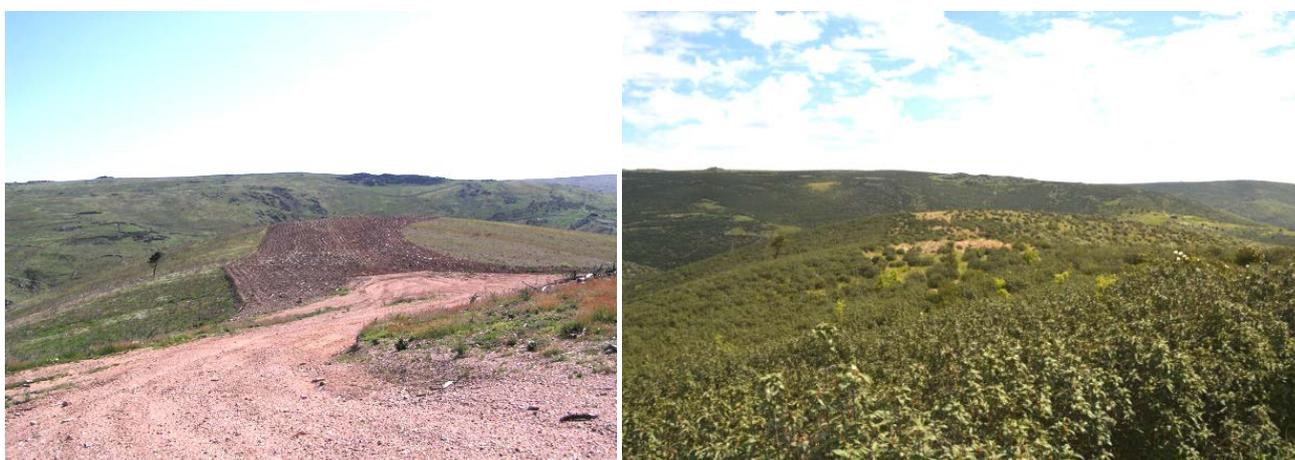
**Figuras 26 y 26 bis.-** Aspecto de un **punto de encambre recién restaurado** mediante subsolado cruzado entre El Asperón y El Portillo de Valdelaosa (Santa María del Espino), a la izquierda, en 2006. A la derecha, en junio de 2016 no se aprecia, una vez que se ha instalado la vegetación existente antes del incendio, un jaral de *Cistus laurifolius* y *Cistus ladanifer*.

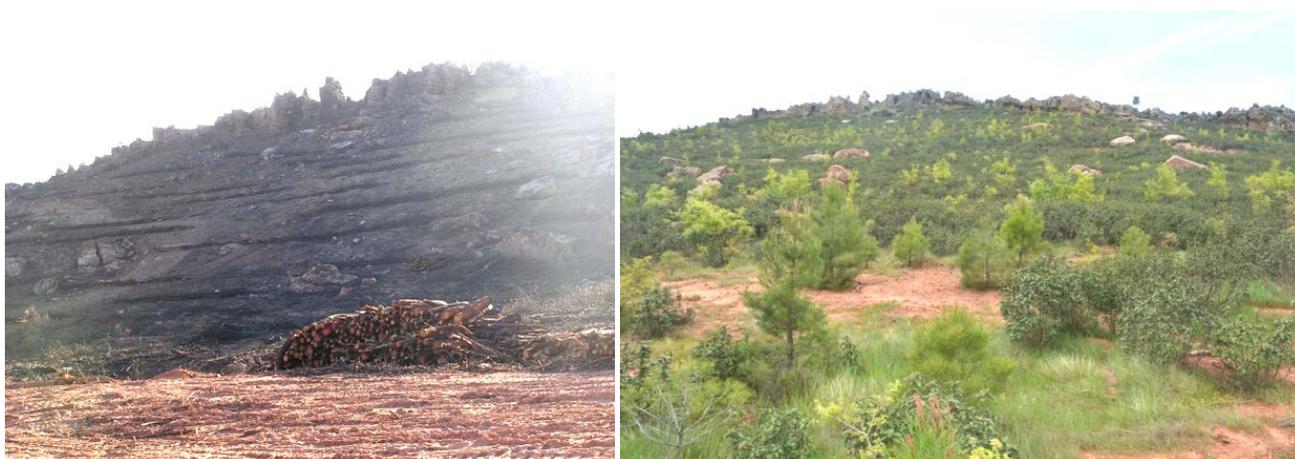
**Figuras 27 y 27 bis.-** Aspecto de un **punto de encambre** entre Los Castillejos y Las Quebras (Villarejo de Medina), durante el aprovechamiento (2006), a la izquierda. A la derecha, tras restauración del mismo, en junio de 2016.
