# 7º CONGRESO FORESTAL ESPAÑOL

7CFE01-603

## ACTUACIONES PARA LA RECUPERACIÓN DEL PATRIMONIO RURAL Y CULTURAL EN MONTES PÚBLICOS DE ANDALUCÍA

##### A Mejora y puesta en valor del entorno del conjunto dolménico de El Pozuelo (Zalamea la Real, Huelva).

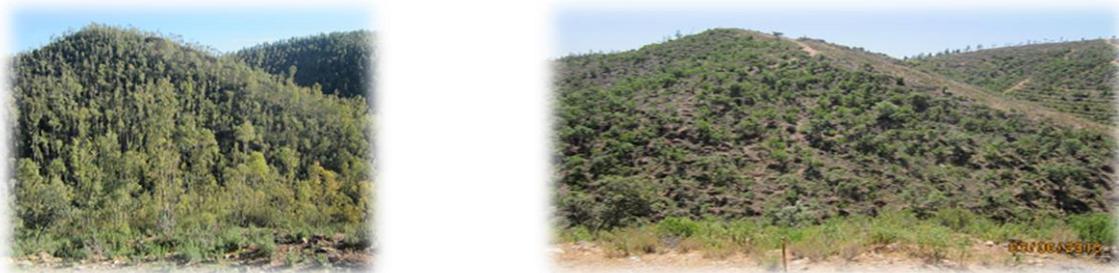
Figura 1. Fotografías del estado de la masa forestal antes y después de la actuación.

Las actuaciones se han realizado con la colaboración de la Consejería de Educación, Cultura y Deporte con la finalidad de poner en valor este patrimonio cultural dolménico en su vertiente paisajística y de uso público, complementando las actuaciones de investigación arqueológica, protección y conservación. Los trabajos se han centrado en el monte público Los Barreros en donde se han llevado a cabo tareas de densificación con especies mediterráneas (sobre 25,65 hectáreas), clareos de vegetación y eliminación de eucaliptos para recuperar la vegetación mediterránea original (40,69 hectáreas), así como la creación de senderos de conexión de los distintos enterramientos (3.667 metros), el arreglo de caminos (4.485 metros) y la señalización.

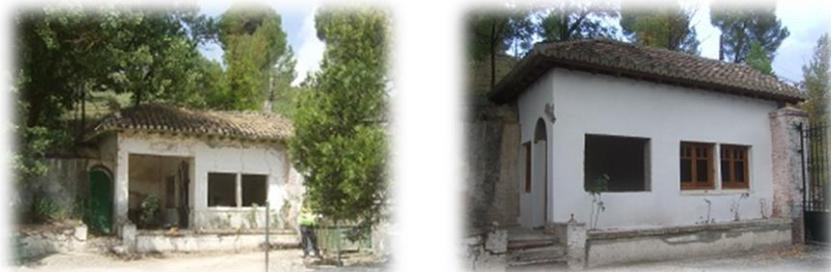
Alguna de las edificaciones de este antiguo complejo industrial de indudable valor etnográfico se encontraba en un importante estado de deterioro. Las edificaciones que han sido rehabilitadas son el edificio principal, casa del ingeniero, una nave abierta denominada nave aserradero, una pequeña edificación en el acceso que fue la portería, dos viviendas de más reciente construcción y algunas actuaciones de conjunto. La intervención tiene como objetivo recuperar las condiciones de estabilidad y seguridad estructural y constructiva de los edificios y recuperarlos para uso público.

Figura 2. Fotografías de la fase de rehabilitación de una de las edificaciones.

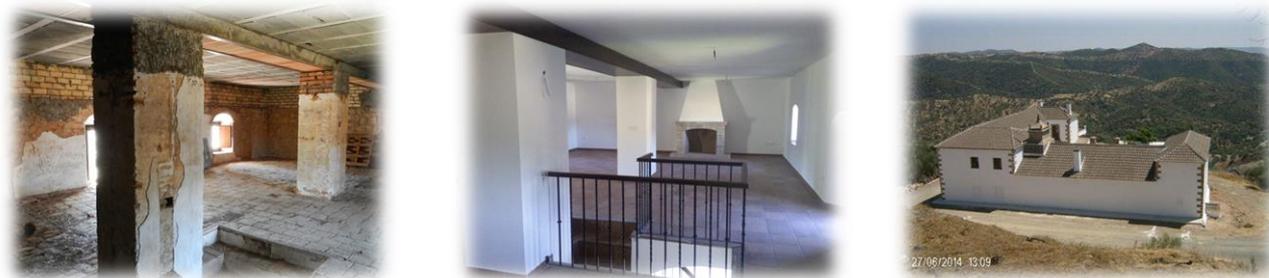
edificación carecía de sistema eléctrico, fontanería o saneamiento. La intervención ha incluido varias actuaciones para consolidar los elementos de cerramiento exterior, completar la apariencia exterior y, rehabilitar de forma completa algunas dependencias recuperando la arquitectura inicial.

Figura 3. Fotografías de la rehabilitación.

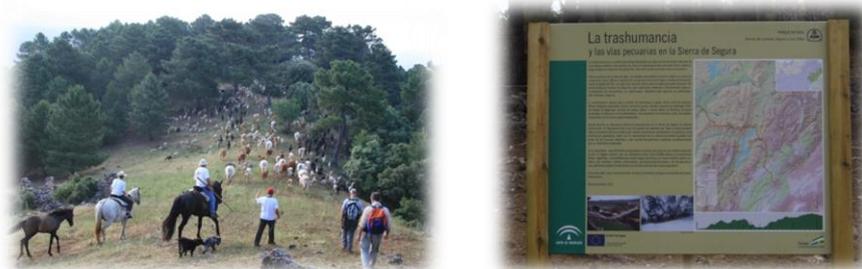
Figura 4. Fotografías de la trashumancia y cartel informativo con las actuaciones

Las actuaciones que se ejecutaron consistieron en la instalación de cerramientos para que el ganado pudiera pernoctar en los descansaderos de La Lancha, Alto de la cuesta de Cañada Morales y Hoya Morena. También se acondicionaron las fuentes y abrevaderos de La Lancha, Alto de la cuesta de Cañada de Morales, Como complemento, y para facilitar el tránsito ganadero, se realizaron trabajos selvícolas de la vegetación que dificultaba el paso del ganado (roza de matorral, poda y clareo) en Pradillos, Hoya Morena (o Migallejos).

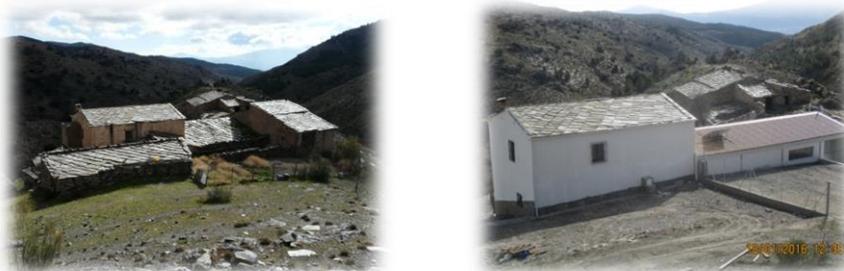
El aprisco del paraje El Álamo en Fiñana (Almería) es un ejemplo de este tipo de actuaciones en las que se ha debido llegar a compromisos entre la conservación y mantenimiento de la estructura original y la adecuación y modernización para que pueda seguir llevándose a cabo la actividad de modo digno.

Figura 5. Fotografías del estado antes y después de la intervención

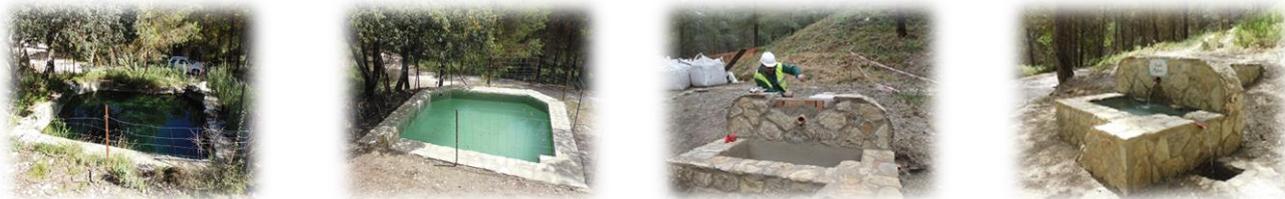
En Fuente Platero se restauró tanto la fuente como la alberca próxima donde vierte sus aguas. Se cerró el paso a la alberca a la fauna silvestre mediante valla perimetral para evitar que se pueda dañar intentando acceder a su interior y se construyó un pequeño pilar con rampa para anfibios. Igualmente, se habilitó una arqueta de incendios para dotar de una funcionalidad adicional al punto de agua. En otros casos ha sido necesario también sanear el manantial o recuperar la toma o la conducción, de modo que se pueda garantizar la utilidad durante los años venideros.

Figura 6. Fotografías del estado de la fuente antes y después de la intervención y propias de la actuación.

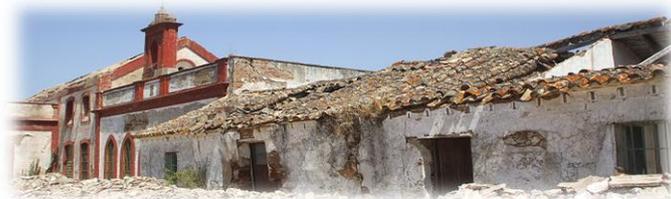
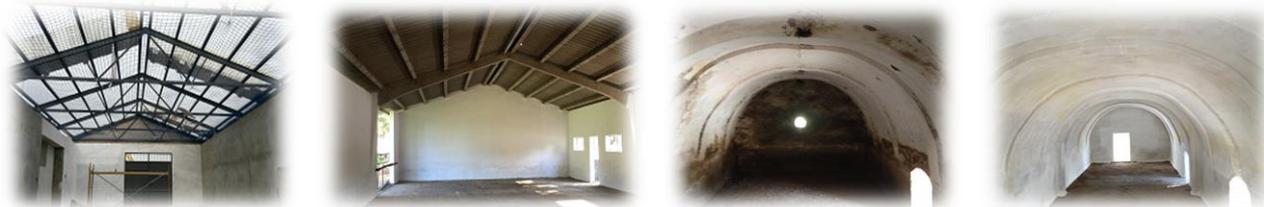
Se ha llevado a cabo una intervención integral para su mantenimiento, restauración y mejora teniendo en cuenta la oportunidad que supone una construcción de este tipo en el entorno de dehesa en el que está enclavado.

Figura 7. Fotografías del estado antes y después de la intervención

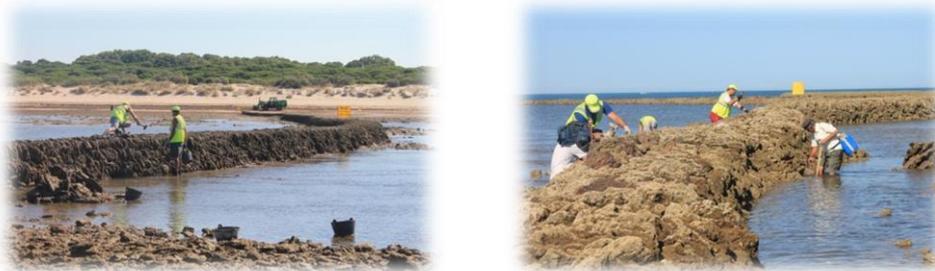
En las últimas décadas diferentes motivos provocaron la escasa rentabilidad de las explotaciones y su consiguiente abandono y deterioro. No obstante, los corrales siempre han mantenido su interés ecológico y su atractivo turístico, lo que ha generado la creación de asociaciones en localidades como Rota y Chipiona, donde se ubican, y la preocupación por su mantenimiento y conservación. De hecho, la importancia de este espacio hizo que fueran declarados en 2001 como espacio protegido en la categoría de Monumento Natural en Andalucía.

Figura 8. Fotografías del estado antes y después de la intervención

Dado el estado de deterioro en que se encontraban estas estructuras se acometieron diversas actuaciones que consistieron en la reparación y refuerzo de los muros perimetrales de los corrales existentes, que al estar sometidos a la acción directa del mar, tanto por los temporales de levante como de poniente, requerían un tratamiento de reparación tanto en los paramentos verticales como horizontales, así como en los descalces de los pies y zonas de desagüe. Los trabajos se realizaron en los cinco corrales existentes en la actualidad en Rota: Corral de Encima, de En medio o San José, Corral Chico, Chiquillo y San Clemente que ocupan una superficie de 307.656 m<sup>2</sup> y tienen una longitud de muro de 2.755.2 metros. Se emplearon los métodos tradicionales, recuperando la piedra ostionera para reforzar los muros y rellenando los paramentos con lajas para permitir el drenaje entre los intersticios de los muros exteriores. La parte superior se acabó con un mortero de fraguado rápido para proteger la estructura en espera a que se depositen y multipliquen los moluscos que terminarán por conformar los recintos de pesca.
